DER THORASCHREIN  
DER SYNAGOGE  
AM BÖRNEPLATZ

ARCHÄOLOGISCHES  
MUSEUM FRANKFURT

Wolfgang David und Thomas Flügen  
Der Thoraschrein der Synagoge am Börneplatz  
Archäologisches Museum Frankfurt – Publikationen 1  
Frankfurt am Main 2020  
ISBN 978-3-88270-510-2

# Der Thoraschrein der Börneplatzsynagoge: Steinerner Zeuge der Reichspogromnacht 1938

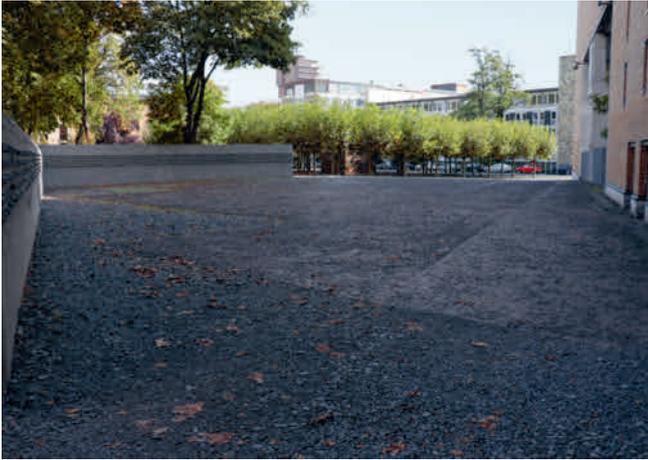
Foto: Wolfgang David, 13. Oktober 2020.

Blick von Norden auf den „Schatten“ des Synagogengrundrisses auf der Schotterfläche zwischen der Friedhofsmauer und dem Gisel-Bau. Die Decke aus Gussasphalt macht die letzten erhaltenen Reste der Synagoge unsichtbar und unerreichbar. Ihrer realen Existenz kommt im eher abstrakten Konzept des Memorials keinerlei Funktion zu, obwohl sie Hinweisreize auslösen könnten. – Im Hintergrund der streng geometrische Platanenhain des „Neuen Börneplatzes“ mit dem aus Spolien aus der ehemaligen Judengasse errichteten Kubus im Zentrum.

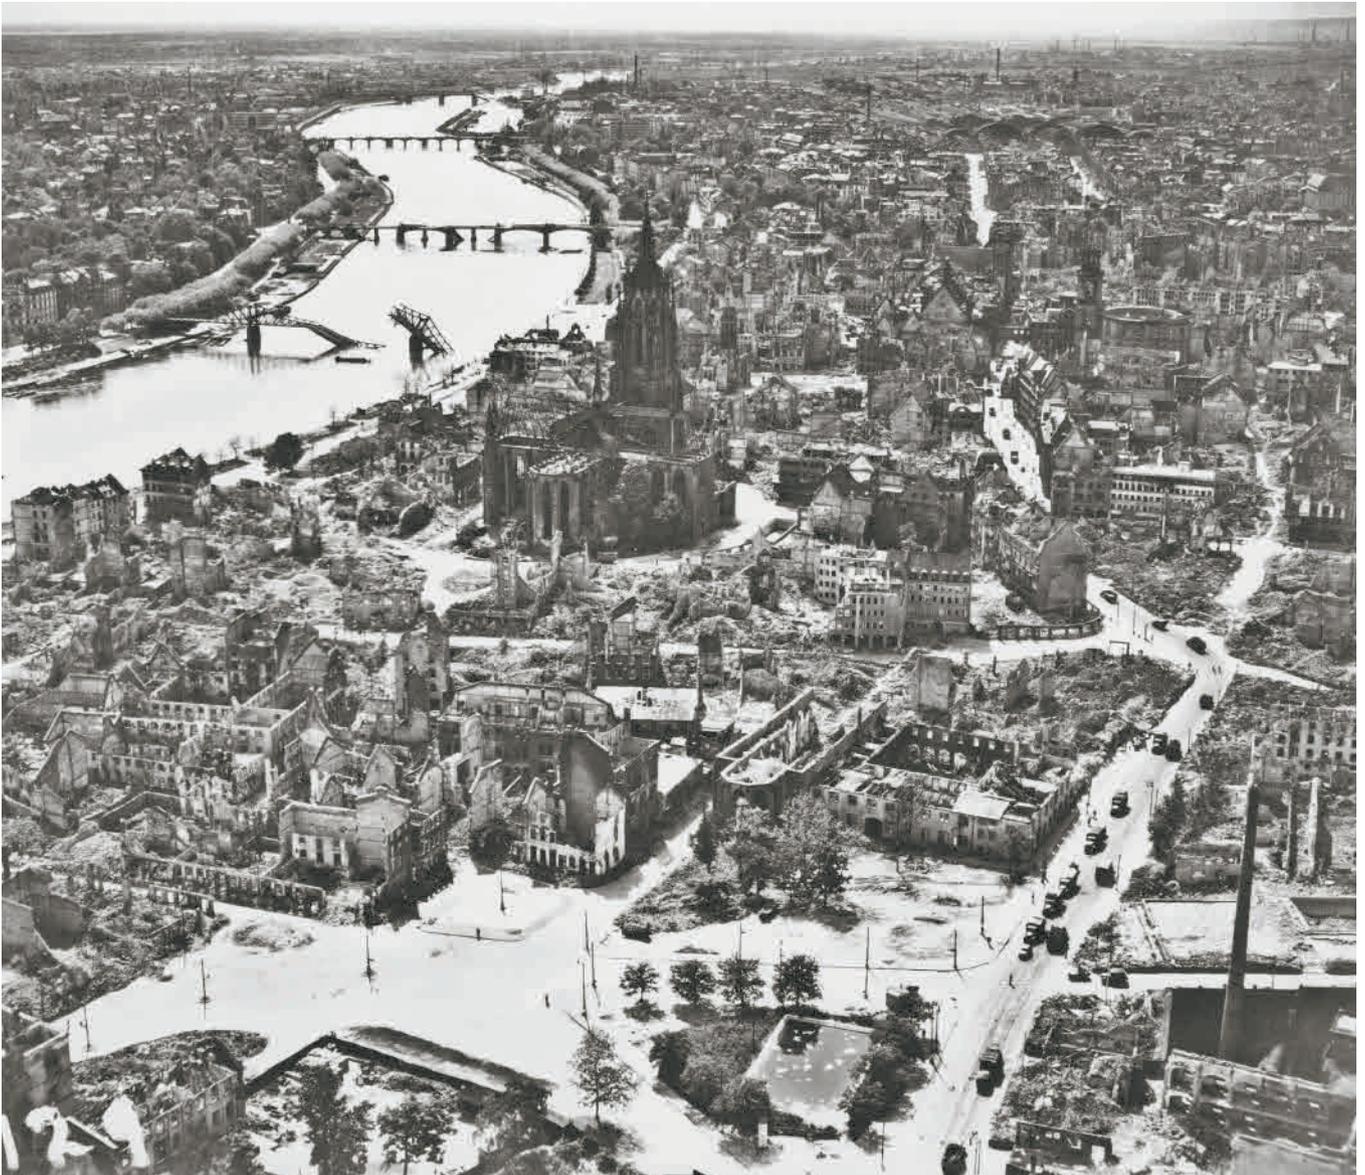
Luftbild der US-Luftwaffe vom 11. Mai 1945, Ausschnitt.

Im Anflug aus Osten auf das zerstörte Stadtzentrum Frankfurts: Auf der Battonstraße US-Militärfahrzeuge; in der Bildmitte das zwischen Großer Wollgraben/Börnestraße und Stoltzestraße gelegene „Dreieck“ mit Löschteich; links davon der Dominikaner-(Börne-)Platz; in der linken unteren Bildecke die Ruine des Hospitals der Israelitischen Männer- und Frauenkrankenkasse; rechts daneben die Ruine des der Synagoge benachbarten Gebäudes Börneplatz 16. Das Grundstück, auf dem die Synagoge bis 1938/39 stand (am linken unteren Bildrand) ist eingezäunt. Dort sind offenbar Grabsteine oder deren zertrümmerte Reste des alten jüdischen Friedhofes „zwischengelagert“.

Ein sechs Jahre später unmittelbar nach Kriegsende und sechs Wochen nach der Eroberung Frankfurts durch US-Truppen im Anflug von Osten aufgenommenes Luftbild vom 11. Mai 1945 zeigt, dass das betreffende Grundstück noch im Krieg erneut mit einem Bauzaun umgeben worden war. Und es scheint – ohne hier einer genaueren Auswertung des Fotos vorzugreifen zu können –, als ob dort Grabsteine des angrenzenden Jüdischen Friedhofes zur Zerkleinerung aufgeschichtet sind und vielleicht Fundamente der Synagoge wieder freiliegen.

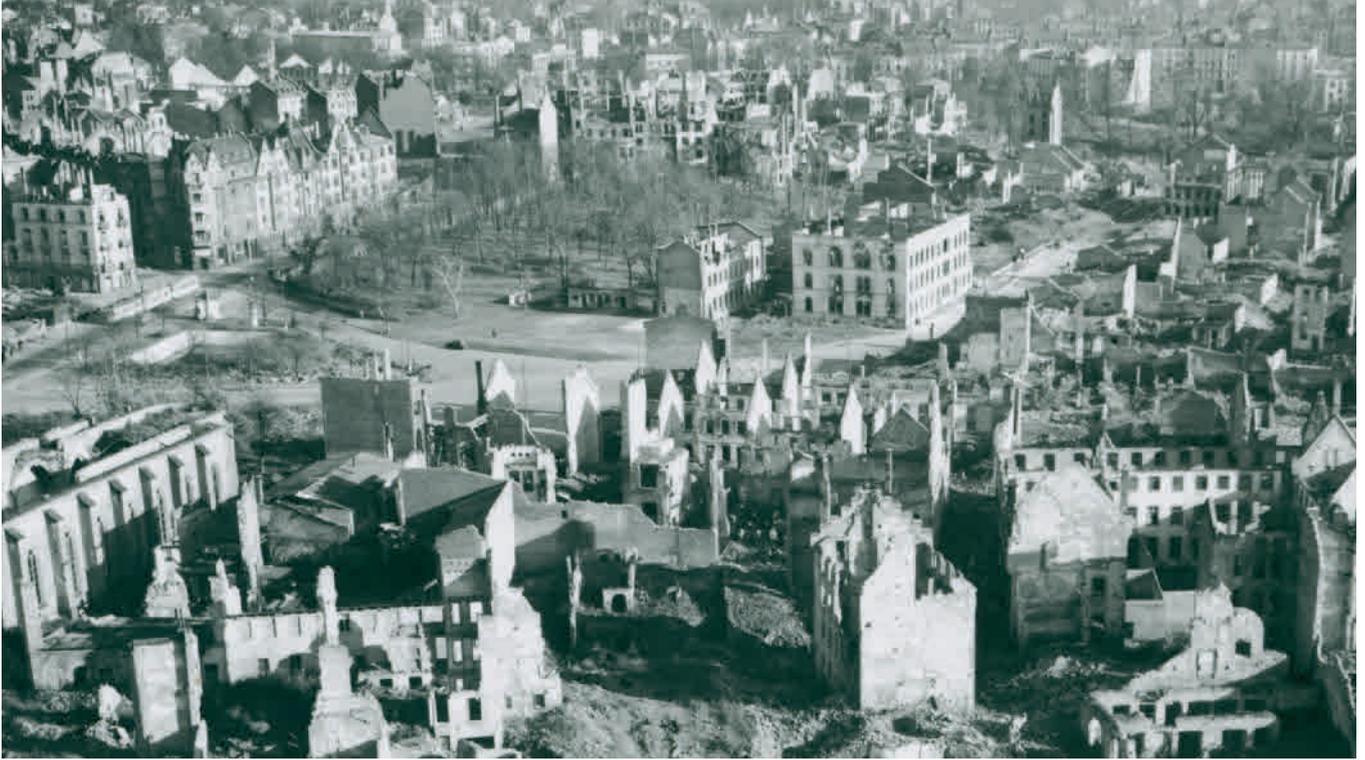
Foto: Fred Kochmann, 23. November 1946, Ausschnitt.

Blick vom Domturm nach Nordosten auf den Dominikaner-(Börne-)Platz und den alten jüdischen Friedhof. Die Ruinen des Israelitischen Krankenhauses in der Rechneigrabenstraße 18–20 und des Hauses Börneplatz 16, in dessen erstem Stock sich die Wohnung des Gemeinderabbiners befand, stehen noch in voller Höhe. Die Umzäunung des Synagogengrundstückes wurde genauso wie die Steinhäufen seit Mai 1945 entfernt.

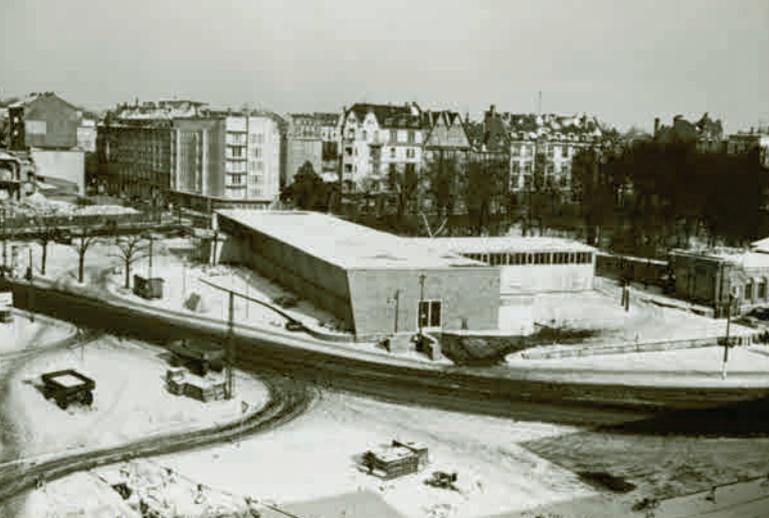
Blick von den Stadtwerken auf den Dominikaner-(Börne-)platz im Jahre 1956 mit der Blumengroßmarkthalle, deren östlicher Teil auf den Resten der Synagoge steht. Am rechten Bildrand das ehemals zur Synagoge gehörende Gebäude Dominikaner-(Börne-)platz 16, dessen stehengebliebenes Erdgeschoss weiterhin genutzt wird.

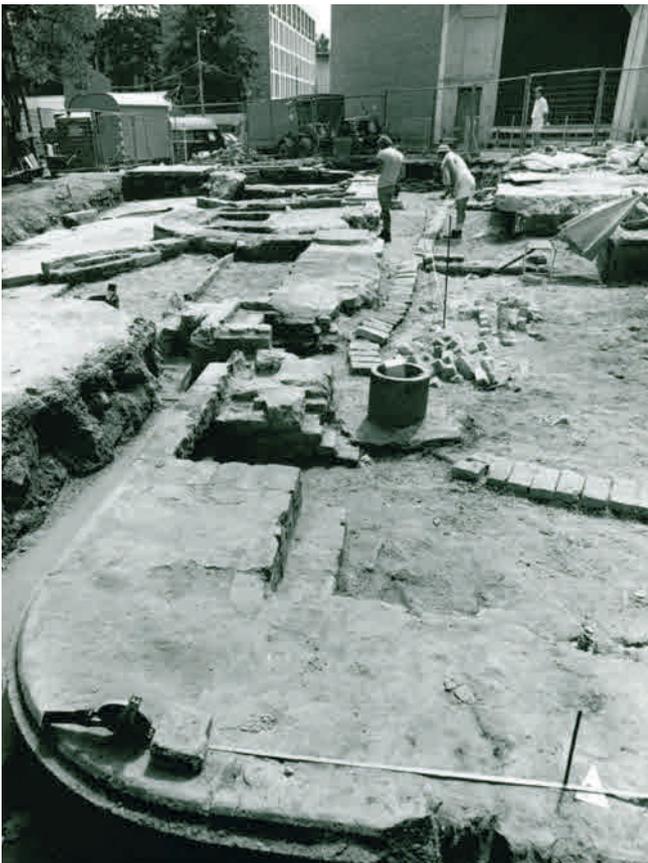
Nordostecke der ehemaligen Börneplatz-Synagoge, freigelegt im Sommer 1990 bei den Ausgrabungen des Museums für Vor- und Frühgeschichte / Archäologisches Museum.  
Foto: Klaus Meier-Ude.

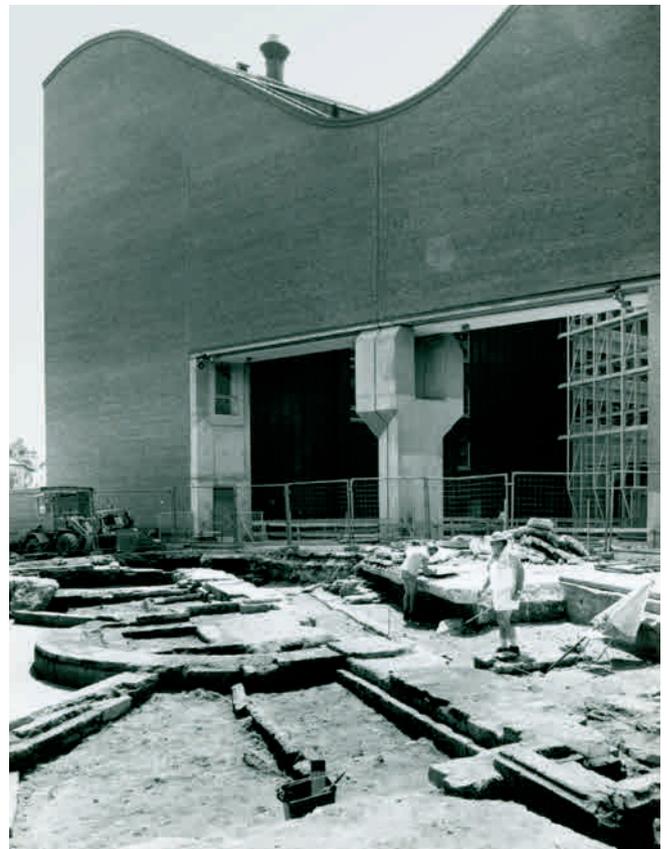
Thora-Apsis der ehemaligen Synagoge bei den archäologischen Ausgrabungen im Sommer 1990. Hinter den Archäologen Reste der Bodenplatte der Blumengroßmarkthalle. Im Bildhintergrund der als Erweiterung der Stadtwerke errichtete Gisel-Bau, für dessen Baugrube 1987 die noch erhaltenen westlichen Grundmauern der Synagoge restlos beseitigt worden waren.  
Foto: Klaus Meier-Ude.

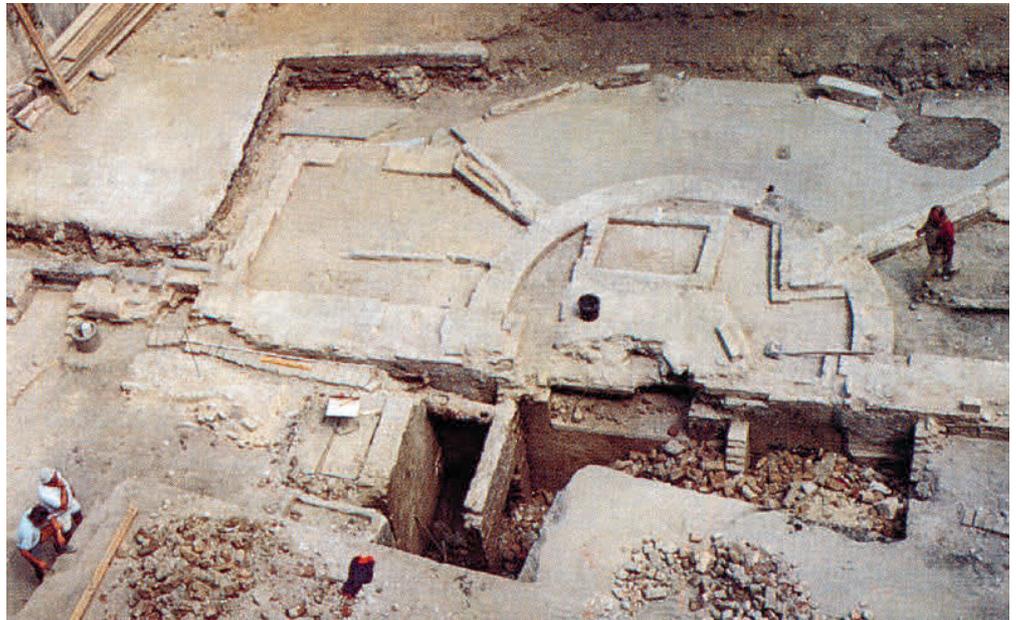
Nordöstlicher Teil der Grundmauern der Synagoge während der Freilegung im Sommer 1990. Vor der Apsis, in der einst der Thoraschrein stand, ein Kellerraum, aus dessen Verfüllschutt auch Fragmente des Schreins geborgen wurden.

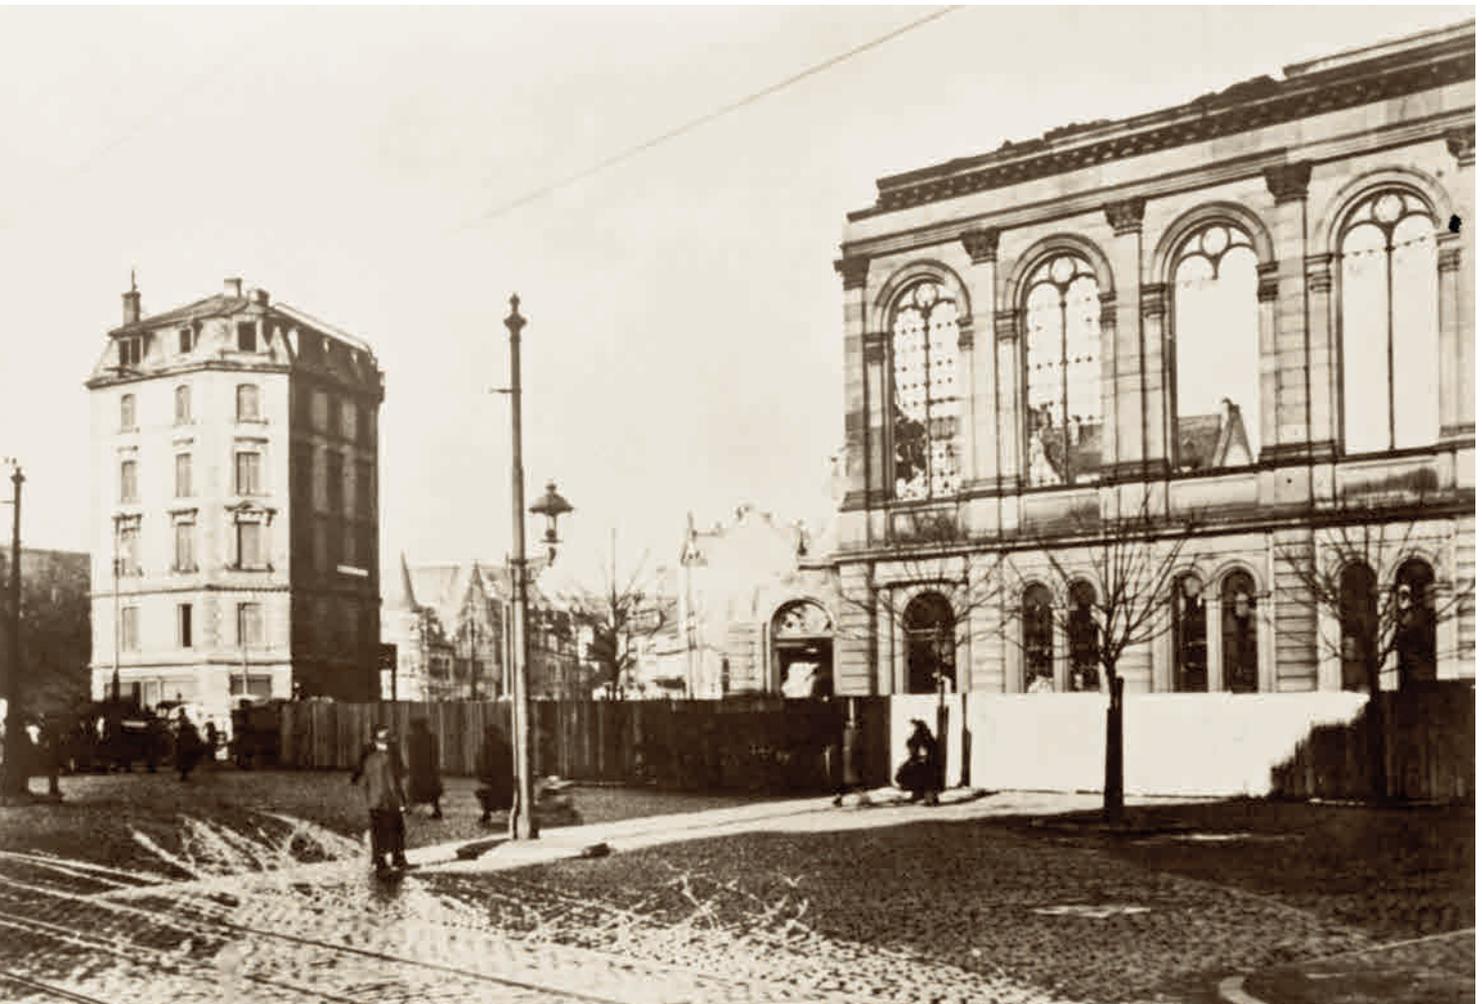
Südfassade der Ruine der Synagoge am Dominikaner-(Börne-)platz von Südosten her, von der Straßenecke Mainstraße /Rechneigrabenstraße aus fotografiert; links im Bild das am Nordwestrand des Platzes stehende Eckhaus Dominikanergasse / Großer Wollgraben (bis 1935 Börnestraße), 1939.

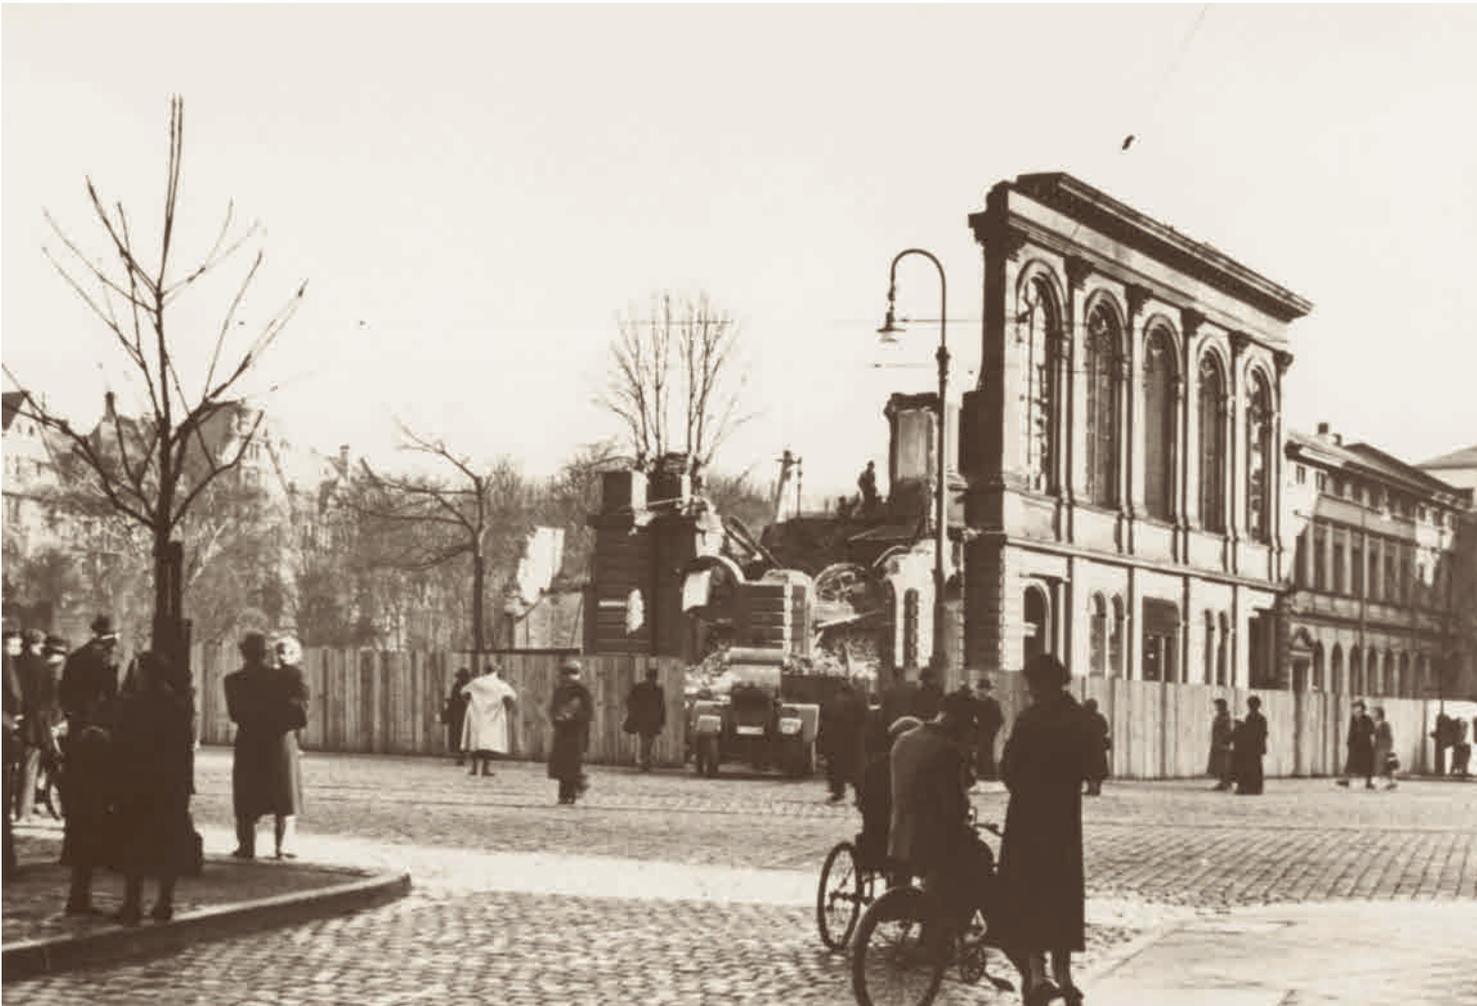
Ruine der Synagoge am Dominikaner-(Börne-) Platz von Südwesten während der Abrissarbeiten; der Fotograf stand am südwestlichen Rand des Platzes zwischen den Einmündungen von Kleiner Wollgraben und Fronhofstraße; links im Bildhintergrund die nördliche Häuserzeile der Battonnstraße, Januar 1939.

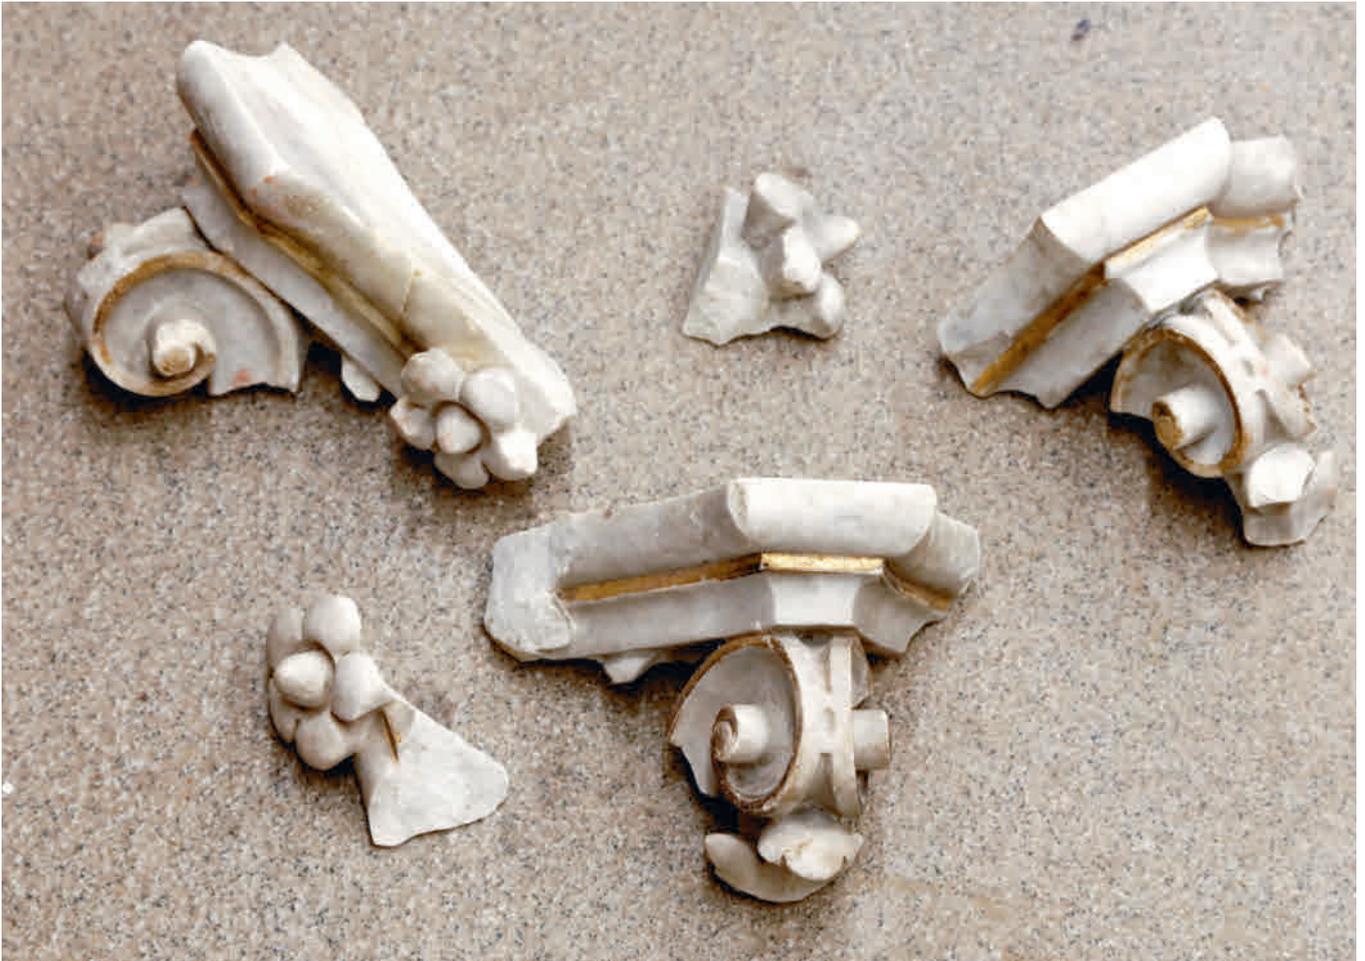
Der Thoraschrein und wohl auch die übrige Innenausstattung der Synagoge wurden nicht demontiert und wiederverwendet, sondern beim Abriss kleinteilig zerschlagen.

Die Synagoge wurde in Brand gesetzt und dadurch zerstört. Einige Marmorteile zeigen an ihrer Oberfläche Schwärzungen durch den dabei entstandenen Ruß.

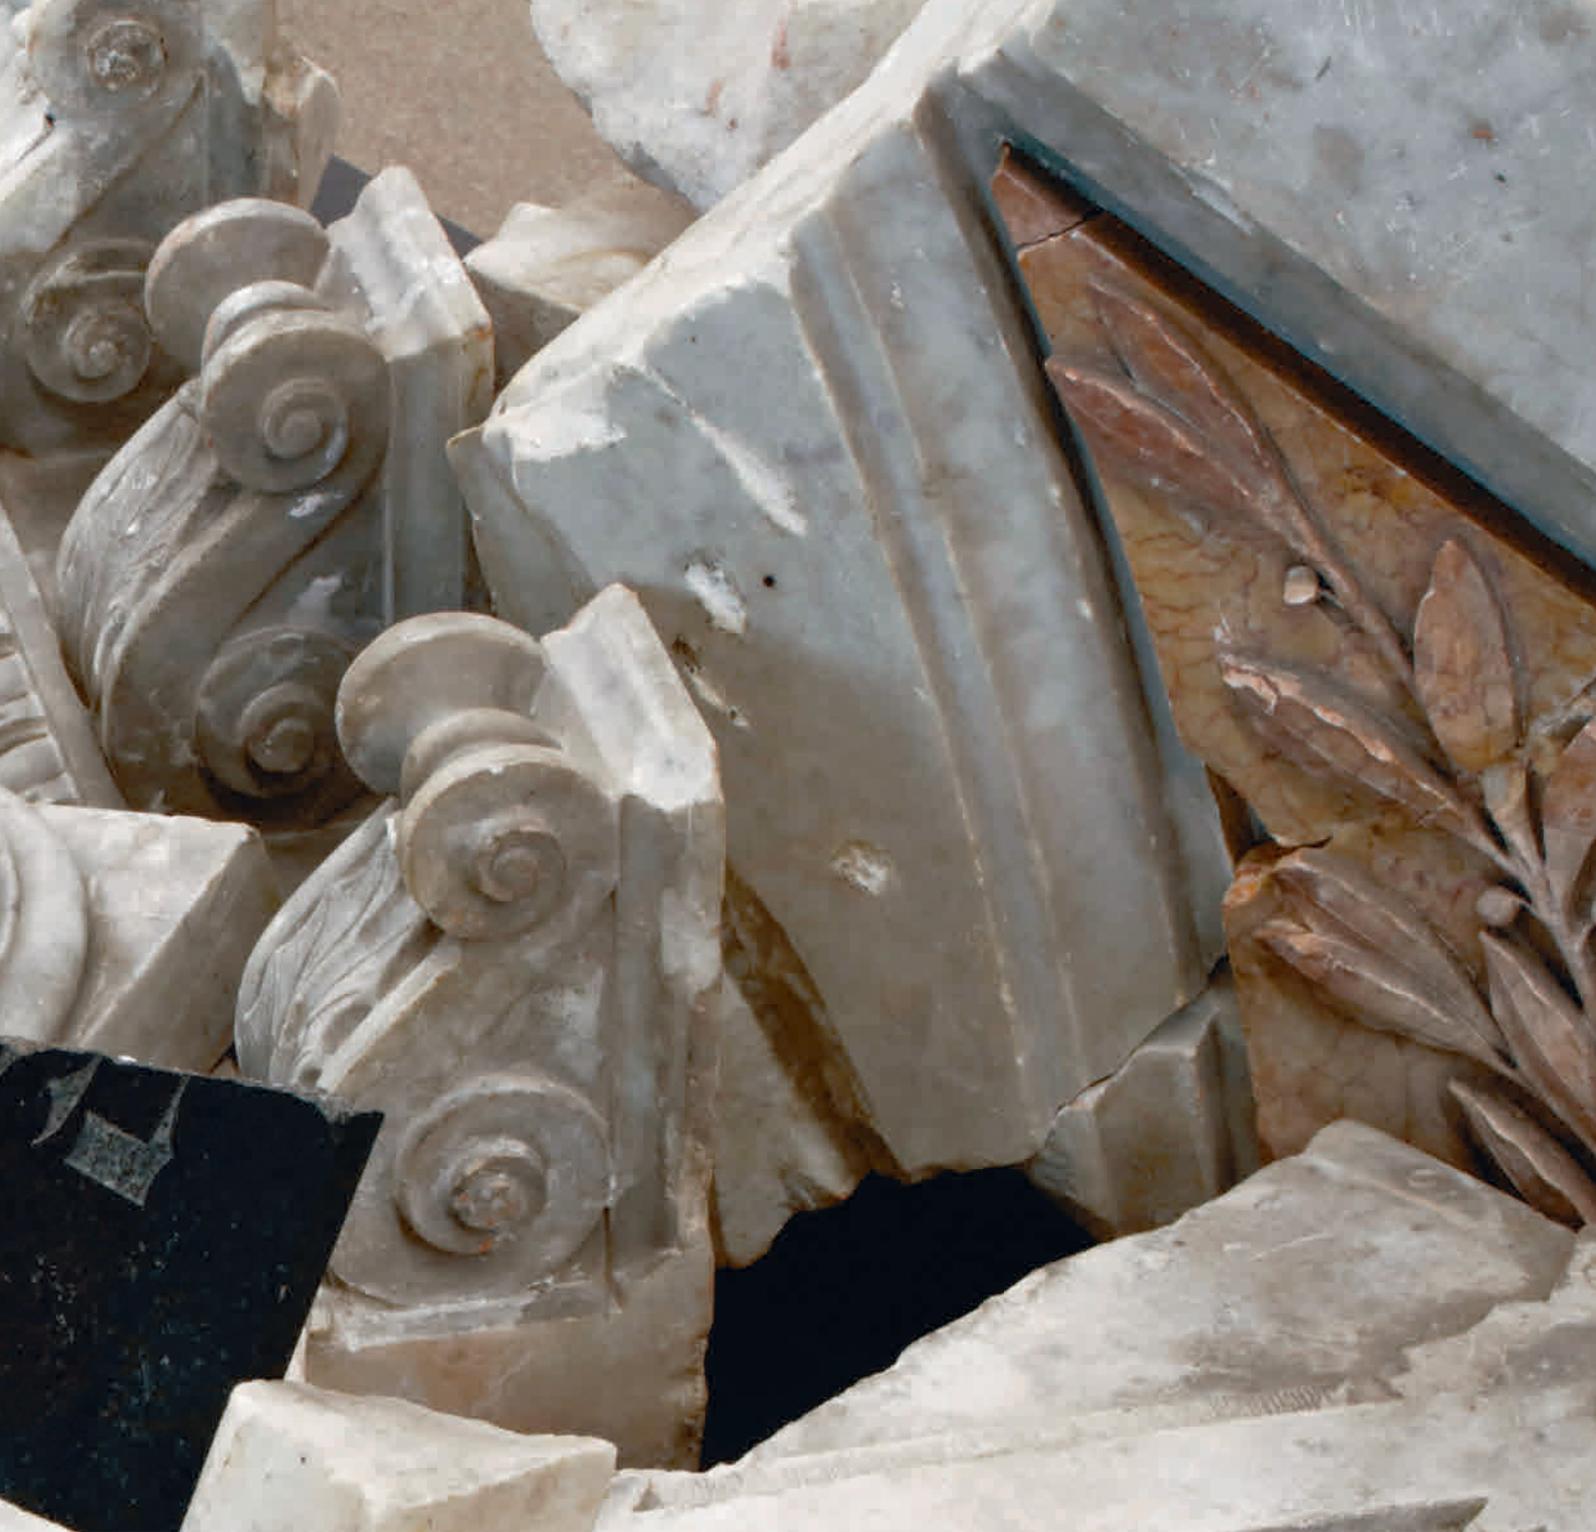
Werkzeugspuren und Abplatzungen an den Steinoberflächen deuten auf den Einsatz von handgeführten Hämmern und Hacken hin.

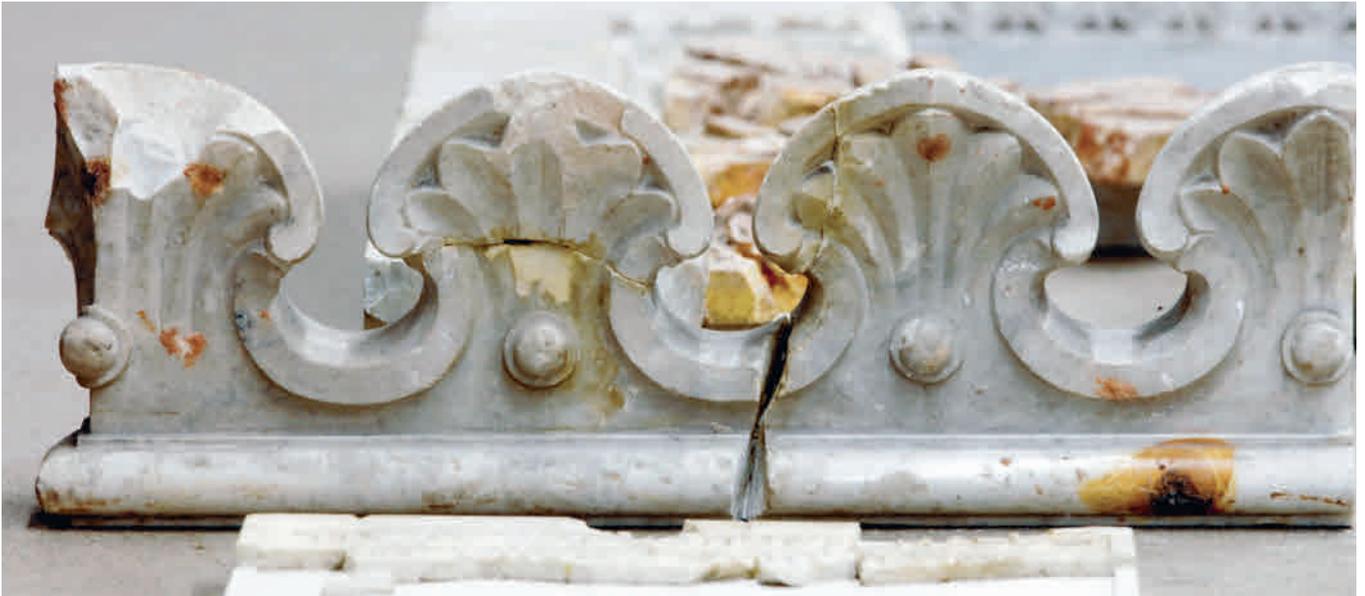
Mit den Steinfragmenten wurden die Kellerräume der Synagoge verfüllt. Staub sowie der Bauschutt der roten Sandsteinfassade und der Ziegelwände hinterließen Verschmutzung an den Bruchstücken aus Marmor. Einige der Fragmente zeigen zudem Spuren von Kontaktkorrosion durch Eisenschutt.

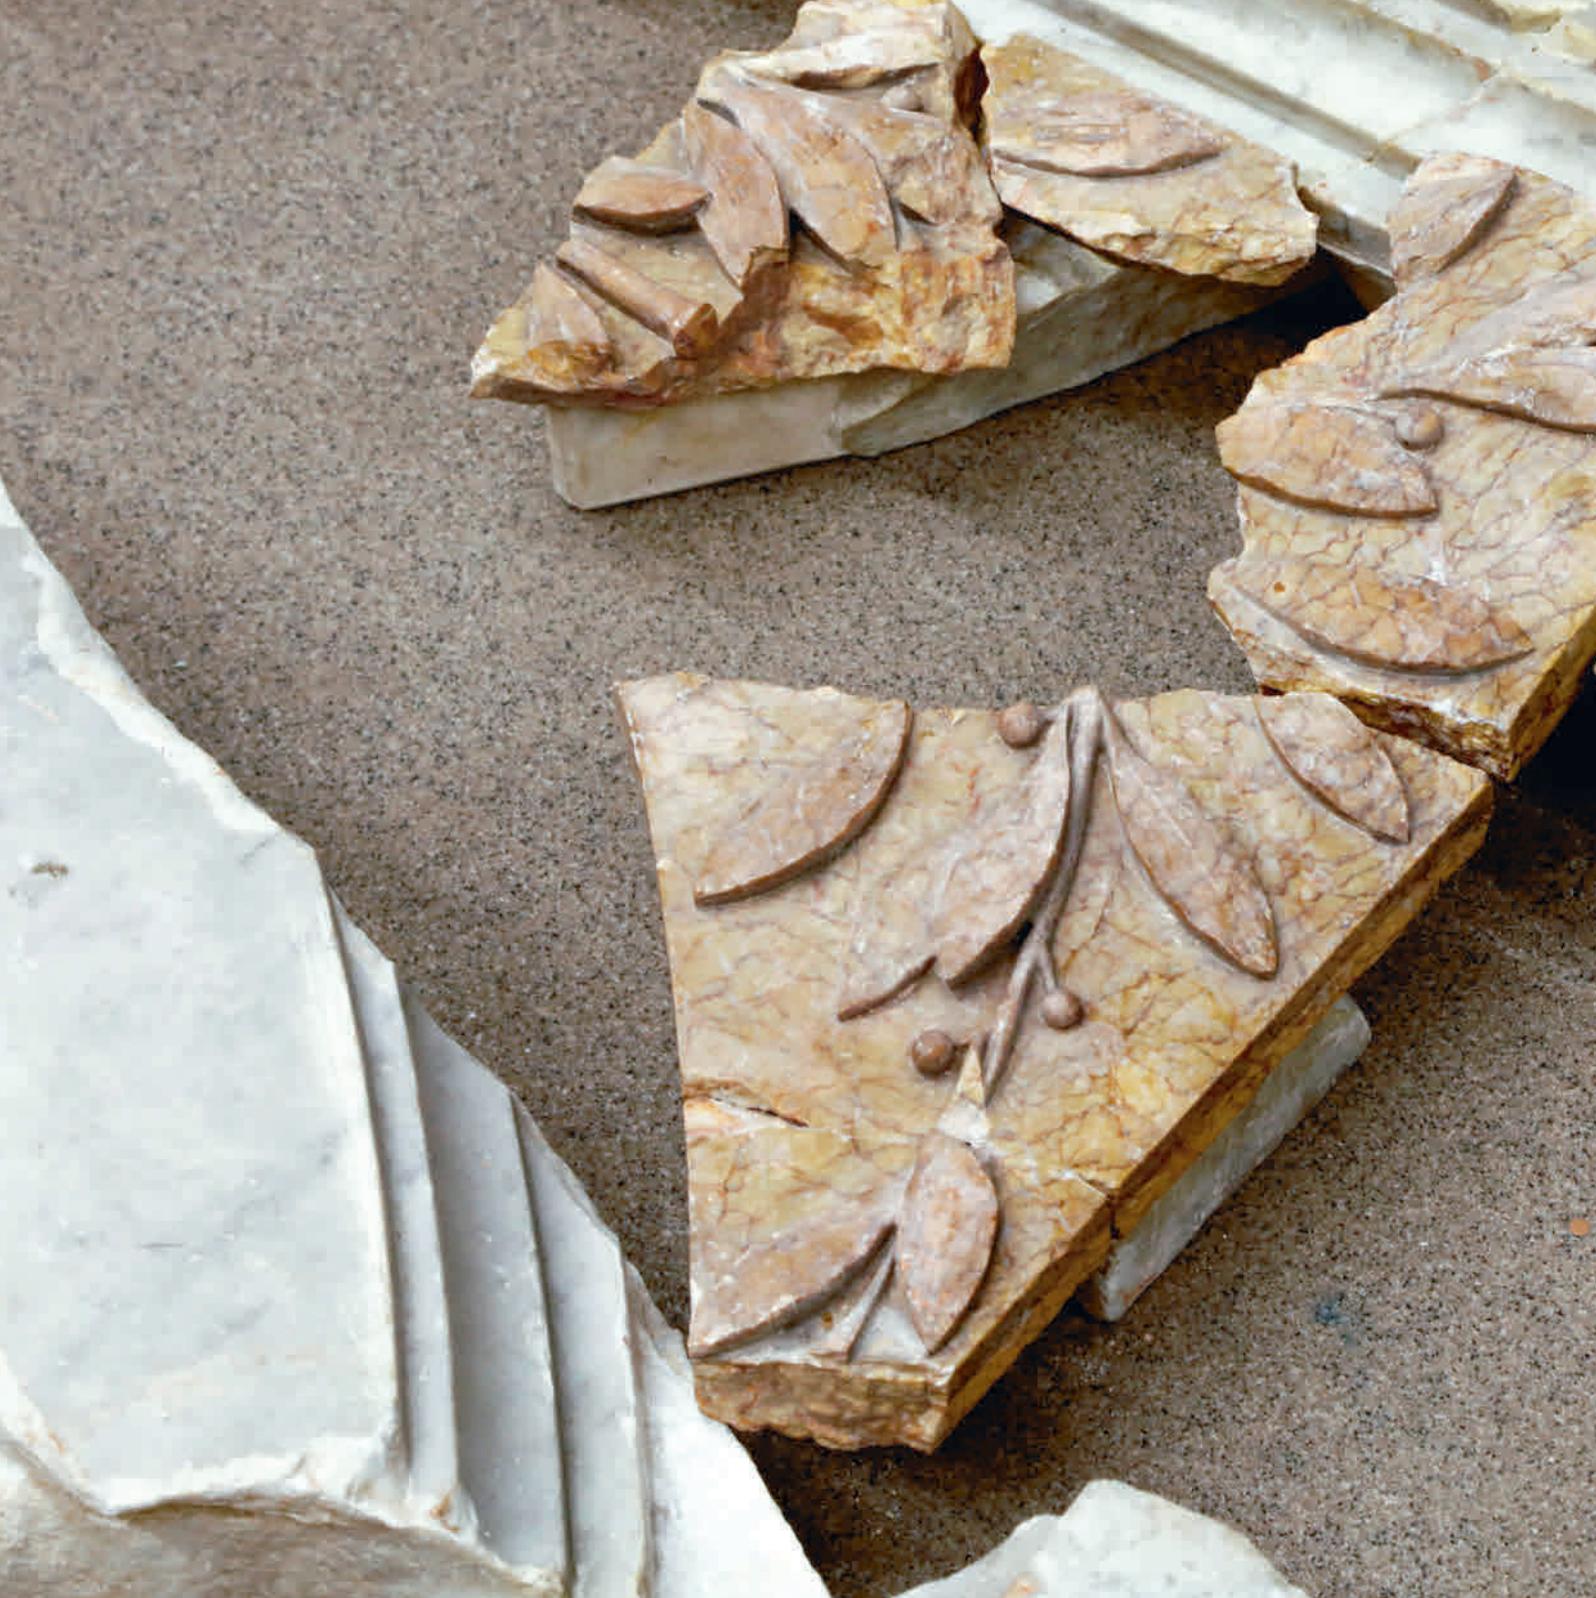
Einzelne Teile des Thoraschreins wurden 1996 erstmals im Museum Judengasse präsentiert. Dafür wurden die Steinfragmente gereinigt und zusammengefügt. Die Rekonstruktion des Schreines stand dabei im Vordergrund. Diese teilweise Wiederherstellung diente auch einem Projekt der TU Darmstadt, in dessen Rahmen zerstörte Synagogen digital rekonstruiert und im digitalen Raum für den Betrachter erfahrbar gemacht werden. Nach der Umgestaltung des Museums Judengasse im Jahr 2016 gelangten viele der bis dahin dort ausgestellten archäologischen Objekte wieder zurück an das Archäologische Museum. Hier werden sie zusammen mit den Funden der Ausgrabungen von 1987 und 1990 wissenschaftlich bearbeitet und in digitaler Form der Öffentlichkeit zugänglich gemacht.

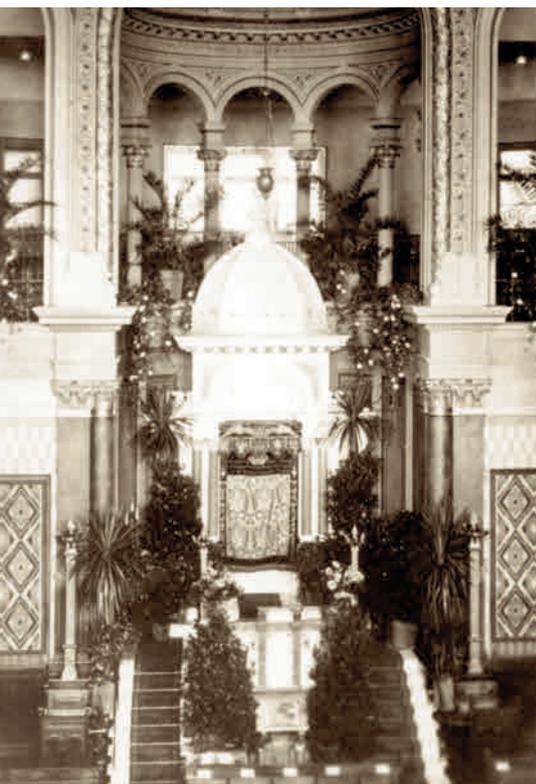
Der Thoraschrein 1882  
und bei der 50-Jahrfeier 1932.

Bis zur Wiederentdeckung der Bruchstücke waren Schwarz-Weiß-Fotografien die einzigen Zeugnisse, die einen Eindruck vom Aussehen des Thoraschreins vermitteln. Die farbliche Vielfalt des Steinmaterials ist darauf allerdings nicht zu erkennen, sondern nur an den originalen Steinen. Einige Fotos zeigen den in der Apsis stehenden Thoraschrein vor und nach dem Umbau der Synagoge von 1901, der zu seiner Verbreiterung führte. Mithilfe der Maße der erhaltenen Objekte war es möglich, die Fotos maßstäblich anzupassen. Daraus resultierte eine Rekonstruktionszeichnung des Schreins, in der die Steinfragmente verortet werden konnten.

Der mehrgeschossige Thoraschrein dürfte demnach etwa 7 m hoch und 4 m breit gewesen sein. Er stand in der nach Osten ausgerichteten Apsis des Gebäudes. Der Schrein war wahrscheinlich komplett aus Marmor gefertigt. In der Sockelzone verwendete man offenbar ein dunkles Steinmaterial, von dem derzeit aber keine Originale vorliegen. Gleiches gilt auch für die vier Säulenschäfte. Die Kapitelle, von denen nur einige Voluten erhalten sind, und zwei komplette Säulenbasen bestanden aus weißem Marmor. Die Basen liegen im Original vor. Weißer Marmor dominiert auch ansonsten das Denkmal. Bei den Umbauarbeiten um 1900 wurde der Schrein an den Seiten jeweils um mindestens 70 cm erweitert. Nachzuweisen ist dies anhand der Fotos und eines erhaltenen, den Anbau bekrönenden Fragmentes eines Frieses. Das Halbrund ist im zweiten Geschoss in Teilen mit orangefarbenen Marmorplatten umgeben, auf denen Lorbeerzweige herausgearbeitet sind. Die Geschosse werden durch Gesimse gegliedert, die wahrscheinlich nur an drei Seiten ausgearbeitet waren. Das obere, abschließende Gesims ist als Kraggesims ausgeführt. Die bekrönende Kuppel dürfte einen unteren Durchmesser von 2,40 m besessen und aus sechs Segmenten bestanden haben. Vier mit Inschriften versehene Marmortafeln können derzeit noch nicht genauer einem Bauteil zugewiesen werden. Ebenso lassen sich Profileisten, aus orangem Marmor bestehende Verkleidungen, nicht exakt verorten. Sie könnten das vor dem Schrein stehende Leseputz geschmückt haben.

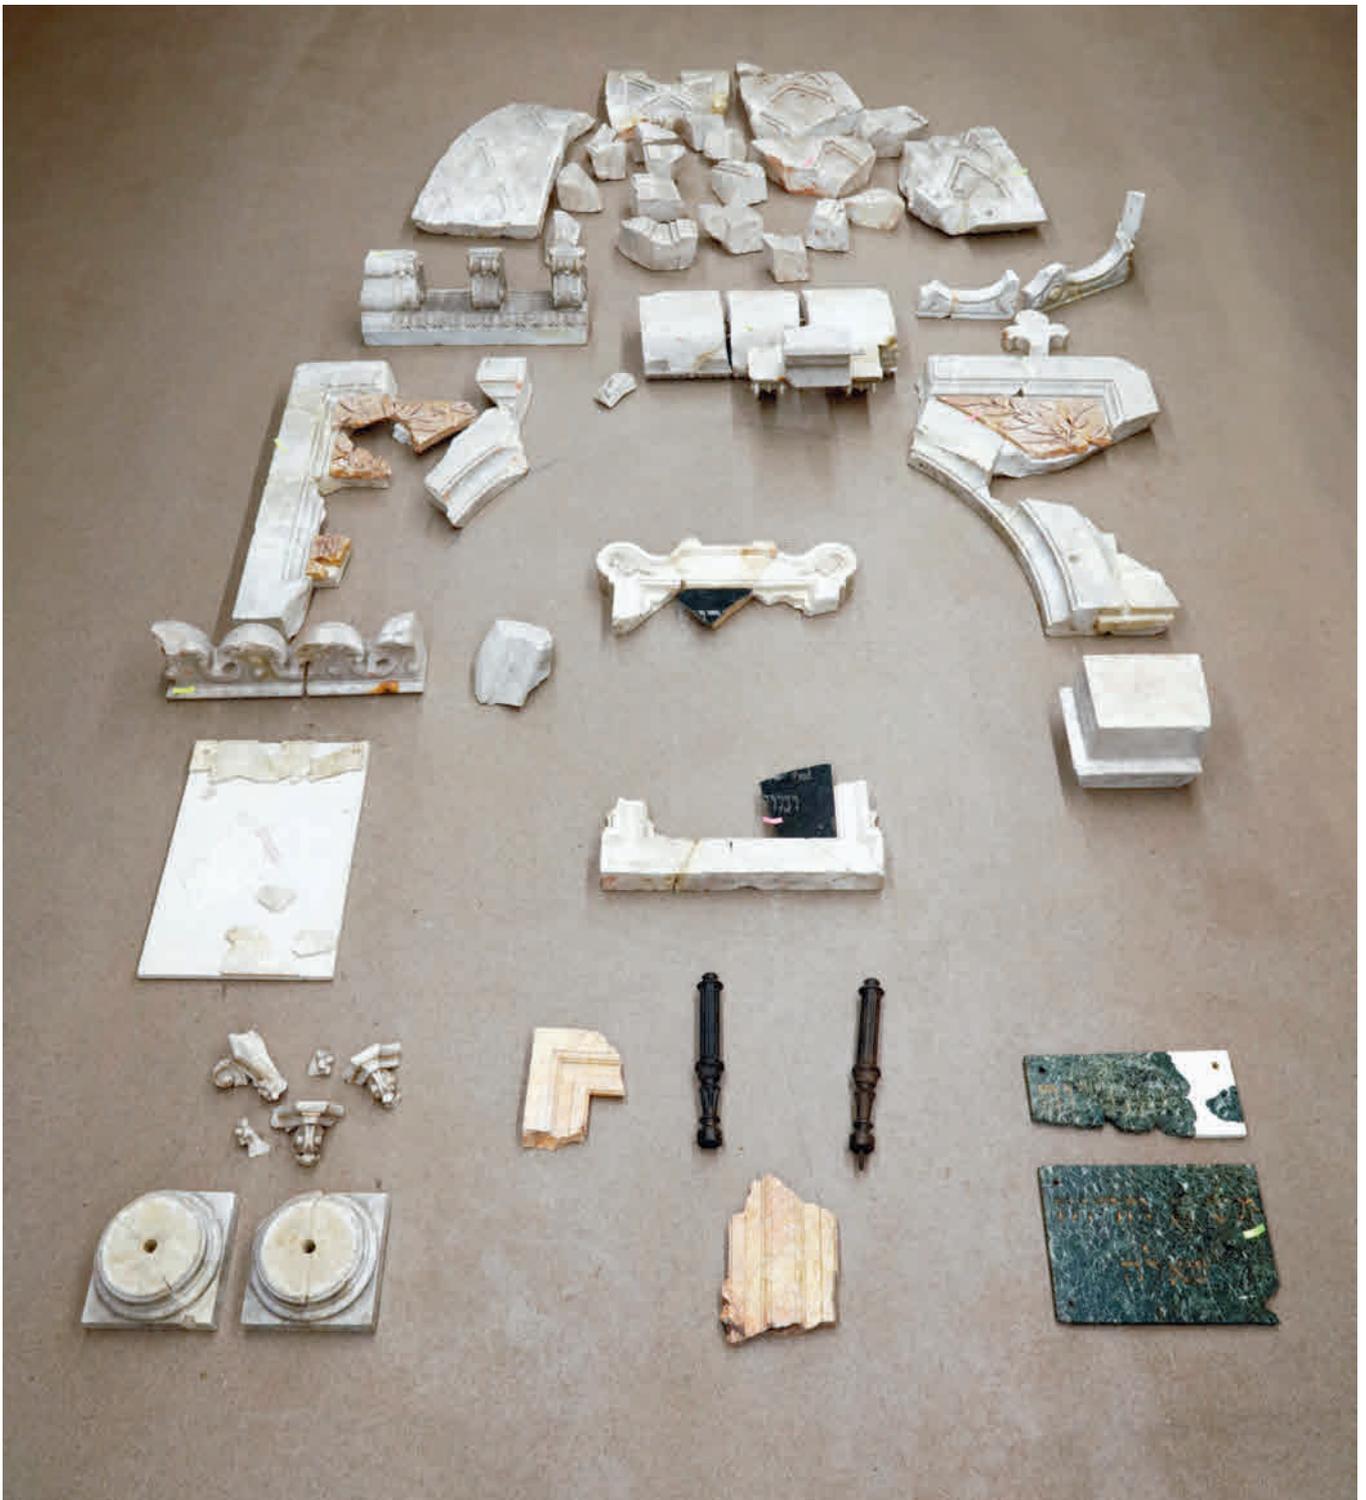
In der Restaurierungswerkstatt wurden die Fragmente des zerstörten Thoraschreins sortiert und ausgelegt.

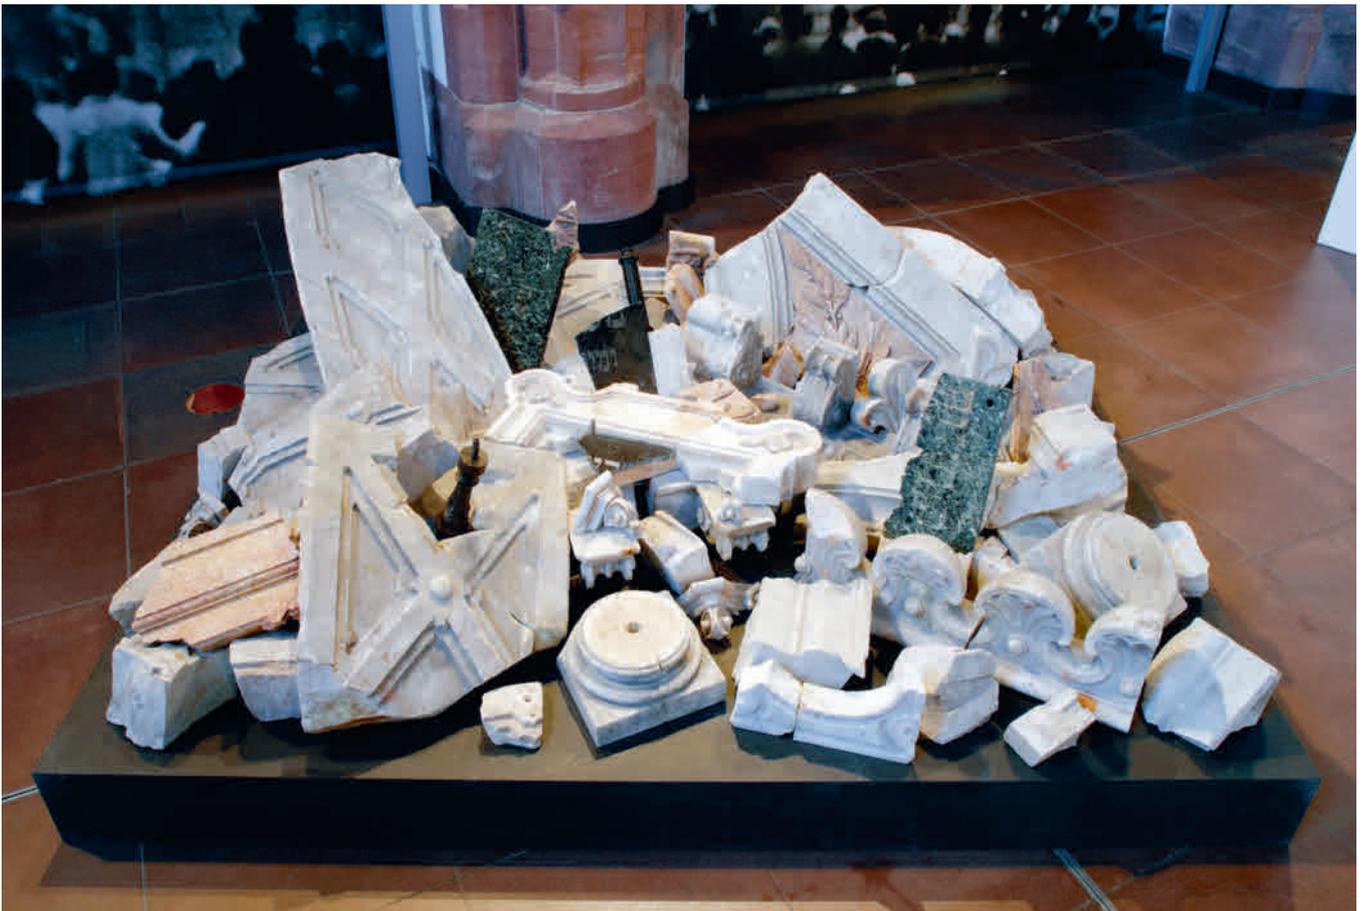
Präsentation des Thorascheins der Synagoge am Börneplatz  
im Archäologischen Museum Frankfurt vom 10. November 2020  
bis 18. April 2021.

Die von Thomas Flügen zum 10. November 2020, dem 82. Jahrestag des Pogroms, geschaffene Installation der Thoraschreinfragmente im Archäologischen Museum Frankfurt.

Ganz bewusst wurde bei der Präsentation als „Schüttung“ davon abgesehen, die Fragmente im Sinne einer versuchten Rekonstruktion sortiert anzuordnen, da der Akt der Zerstörung weder ungeschehen noch rückgängig zu machen oder gar zu „heilen“ ist.
